新洲邾城武汉市新洲区新天地建材有限公司“8·1” 一般机械伤害事故调查报告

2025年8月1日下午15时40分左右，武汉市新洲区新天地建材有限公司（以下简称新天地建材有限公司）厂区内二号搅拌站，在清理双卧轴搅拌机搅拌仓过程中发生一起机械伤害事故，造成1人死亡，直接经济损失约87万元（不含事故罚款）。

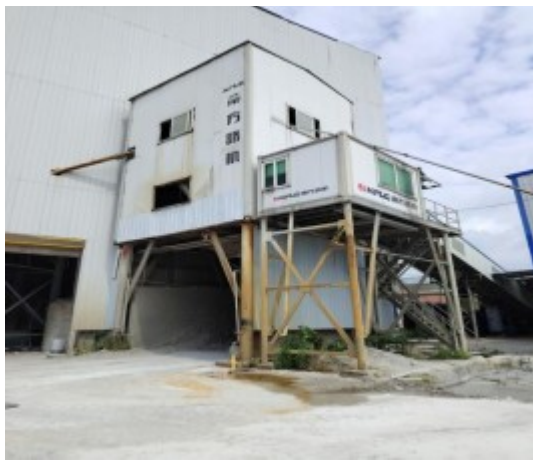
图1 事发区域的搅拌站

事发地点位于新天地建材有限公司厂区内二号生产线搅拌站处（图1），搅拌机机舱位于厂房二层，机舱南北两侧各有一个搅拌机检修门，其中北侧检修门呈开启状（图2），搅拌机检修门的安全联锁装置损坏（图3），该检修门下方有一金属平台，平台上方有一个木制长方体框架，该框架结构稳固，可用来垫脚（图4）；南侧检修门下方金属平台，放置有电锤，检修口处设置模板用来放置通风设施，灯具和临时用电设施是由此检修口铺设至搅拌机内部（图5）。尸体呈扭曲状位于搅拌机底部出料口处，正下方地面可见混有血性物的水泥灰。

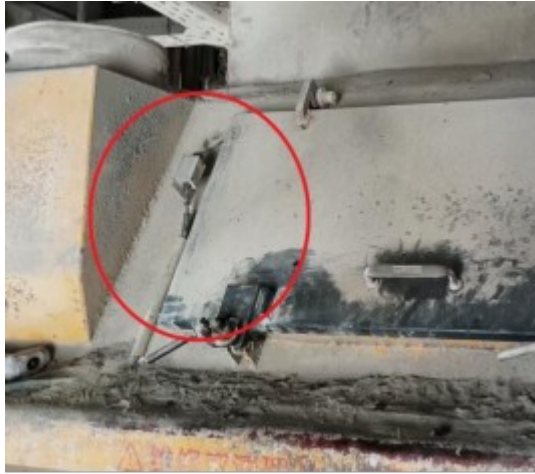
图3金属平台和木质框架

事故调查组通过现场勘验，询问相关人员，查阅相关资料，并经专家分析，认定事故直接原因：一是双卧轴搅拌机搅拌仓安全连锁装置失效；二是清理工刘某耀违反《辅助工安全操作规程》，在无人员监护和未切断总电源放置好警示牌的情况下，违规进入搅拌机机仓内开展清理作业；三是中控操作员刘某违反《中控岗位安全操作规程》，在未和清理工取得联系并确认正常，仅通过视频监控查看搅拌机现场后，启动事发混凝土搅拌机，造成事故发生。

新天地建材有限公司。未履行企业安全生产主体责任；一是未健全全员安全生产责任制，未明确各岗位的责任人和考核标准；二是未配备安全生产管理人员；三是未对从业人员组织开展安全生产教育和培训，导致从业人员安全防范意识不强，违章操作；四是未落实安全风险分级管控和隐患排查治理双重预防机制，安全检查和隐患排查治理工作流于形式，未及时排查及并整改生产安全事故隐患，导致搅拌机安全连锁保护装置处于失效状态。
