新洲李集武汉市新洲区曹某卫水泥制品厂 “10.10”一般高处坠落事故调查报告

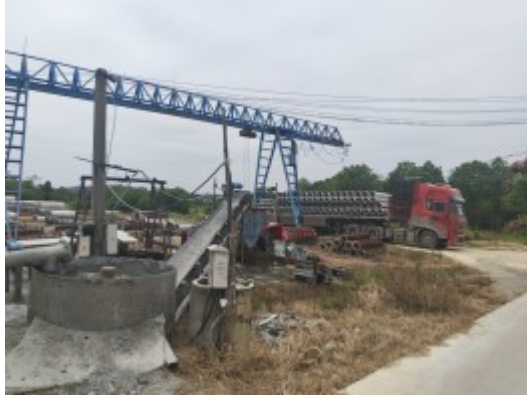
图 1 事发区域

事发地点位于武汉市新洲区曹某卫水泥制品厂内（图1），在龙门吊下方停放一辆车牌为鄂AKM207东风天龙牌货车（图2）；在车辆驾驶室与后桥之间侧边地面有血渍（图3）；车辆车厢地板距地面高度约122cm（图4）；车厢最底层水泥管距地面高度约161cm（图5）；车厢最顶层

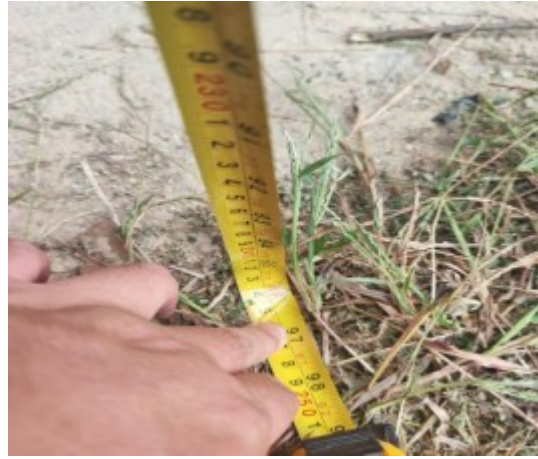
图 6 最顶层水泥管距地面高度

水泥管距地面高度约 240cm（图 6），车箱水泥管与车厢前挡之间约 50cm 间隙（图 7）；车辆南侧设有照明灯（图 8）。

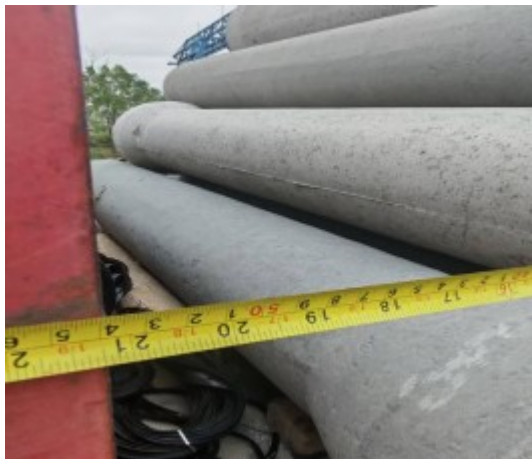
图 7 水泥管与车箱前档距离

资料，并经专家分析，认定事故直接原因：一是事发时间在19时20分左右，此时天色已暗，车辆南侧设有照明灯，北侧未设置照明灯，车身遮挡住了南侧光线，导致车辆北侧照明不足，致使罗某华在下车过程中无法看清水泥管与车厢前档之间间隙；二是货车司机罗某华由于安全意识淡薄，在下车过程中，脚步踏空，身体重心失衡，导致从车厢上高处坠落重伤，从而造成事故发生。
